DATOS GENERALES DEL PROYECTO, DEL PROMOVENTE Y DEL RESPONSABLE DEL ESTUDIO DE IMPACTO

Manifestación de Impacto Ambiental, Modalidad Particular, para la Operación del Hotel La Zebra, ubicado en el Municipio de Tulum, Estado de Quintana Roo.

El predio donde se encuentra el proyecto está localizado en el kilómetro 8.2 de la Carretera Tulum, Boca Paila, parcela 1203 Ejido José María Pino Suárez en la Zona costera del Municipio de Tulum, Quintana Roo.

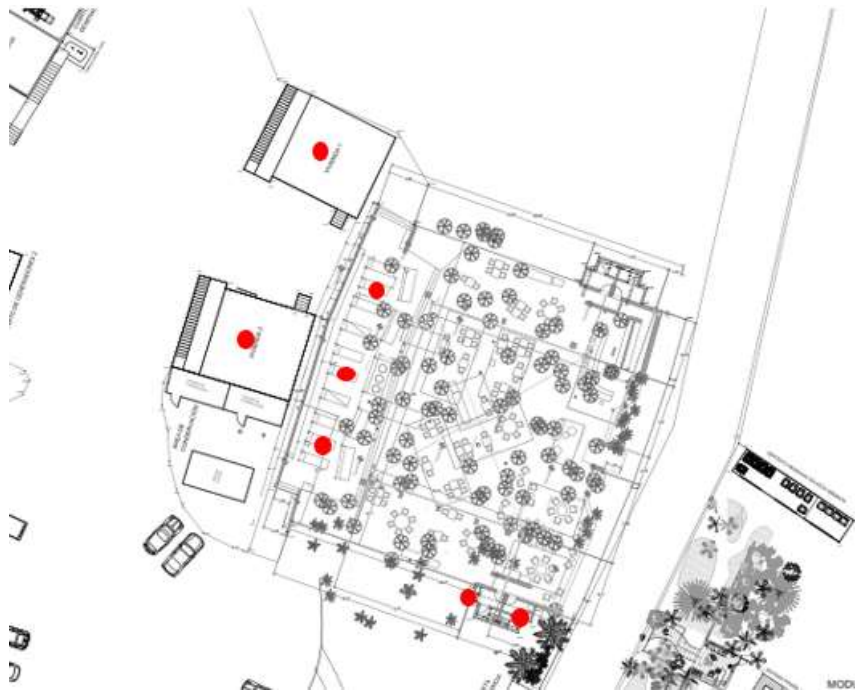
Figura II.3 Puntos de generación de aguas residuales provenientes de los baños y la cocina Restaurant-Bar Milesime.

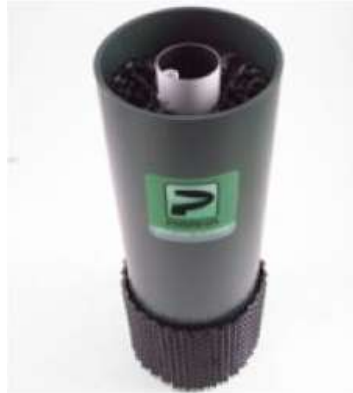
Figura II.5 Equipo Piraña

El sistema Piraña® es un equipo instalado para mantener el sistema en óptimas condiciones de funcionamiento gracias al metabolismo de especies de microorganismos aerobios naturales. Las cepas de microorganismos PIRAÑA® digieren los desechos provenientes de las aguas sanitarias, evitando que se acumulen lodos y permite recuperar drenajes con problemas por obstrucciones de biomateria.

Dentro del Piraña®, se crean las condiciones para que las cepas crezcan y se multipliquen de manera extremadamente rápida nutriéndose de los desechos en los tanques. Cada día, grandes cantidades de estos microorganismos salen junto con el agua hacia el humedal artificial por medio del sistema de drenaje. Dentro del suelo, los microorganismos digieren la materia orgánica que encuentra en su camino y que rellena los espacios libres en la tierra. Esta materia orgánica que se ve como pegajosa y negra proviene de las bacterias intestinales que la producen para protegerse del oxígeno en el suelo.

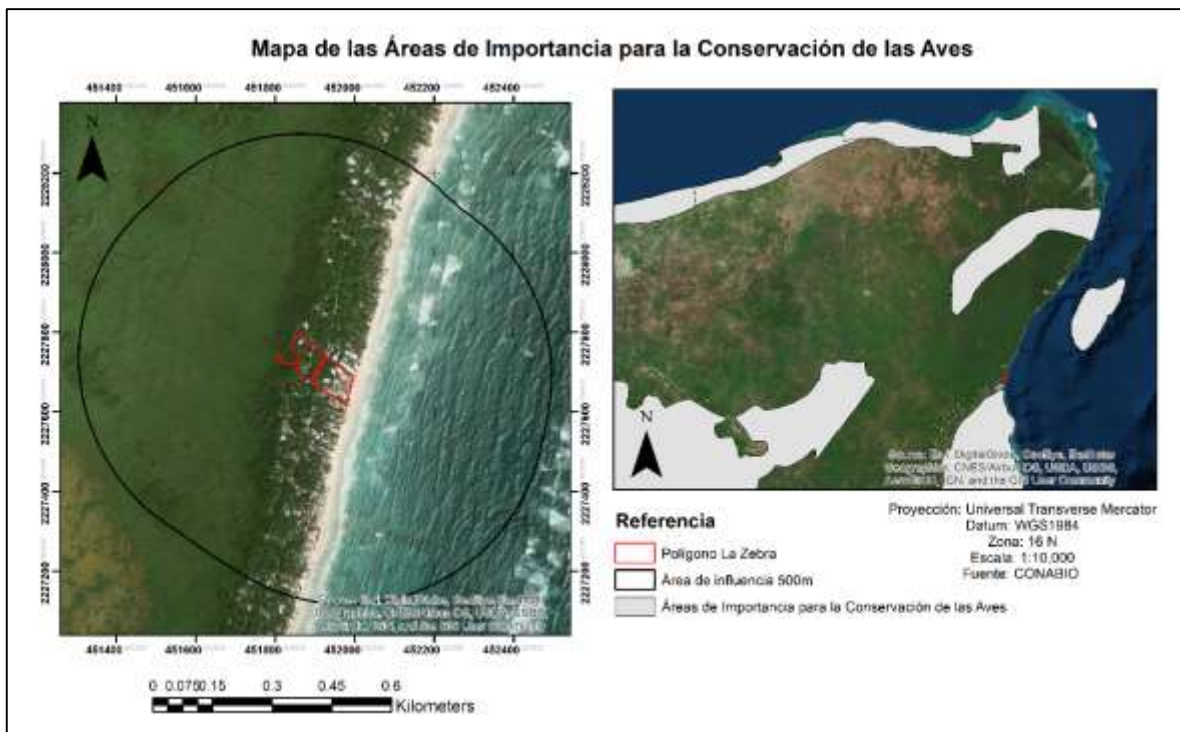
Figura III.6 Ubicación del Proyecto con respecto a las AICAS

Ahora bien, en lo que respecta al Proyecto, el área del mismo no se encuentra en un Área de Importancia para la Conservación de las Aves, para mayor ilustración se expone la siguiente imagen.

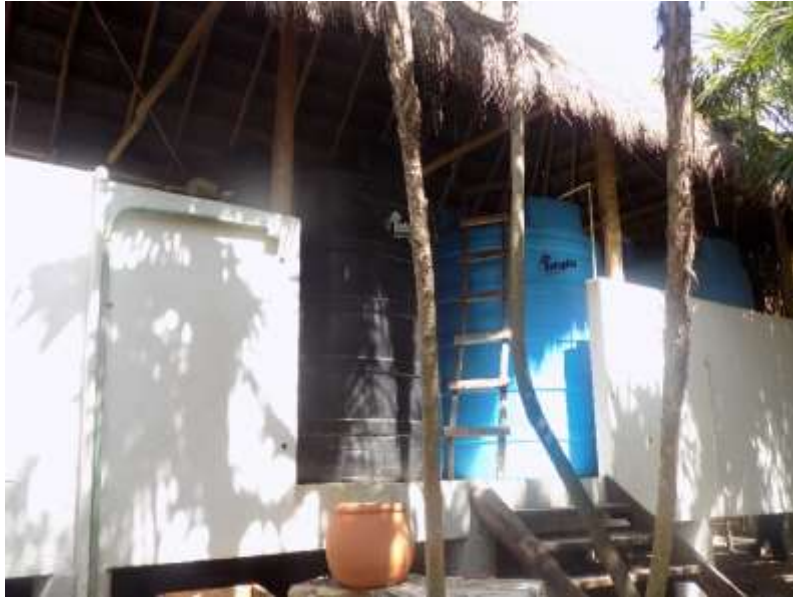
Figura VIII. 7 Área del sistema piraña (Polígono 2)

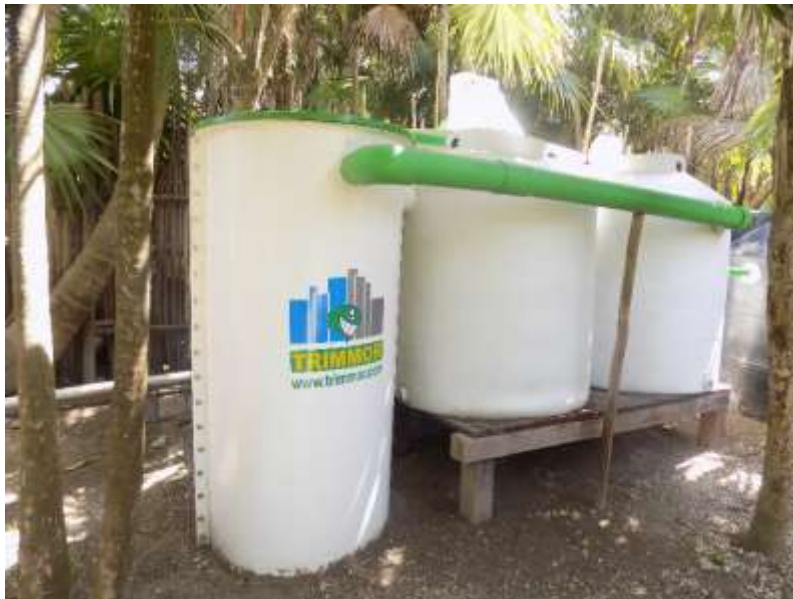
Figura VIII. 8 Sistema de biodigestor (Polígono 2)

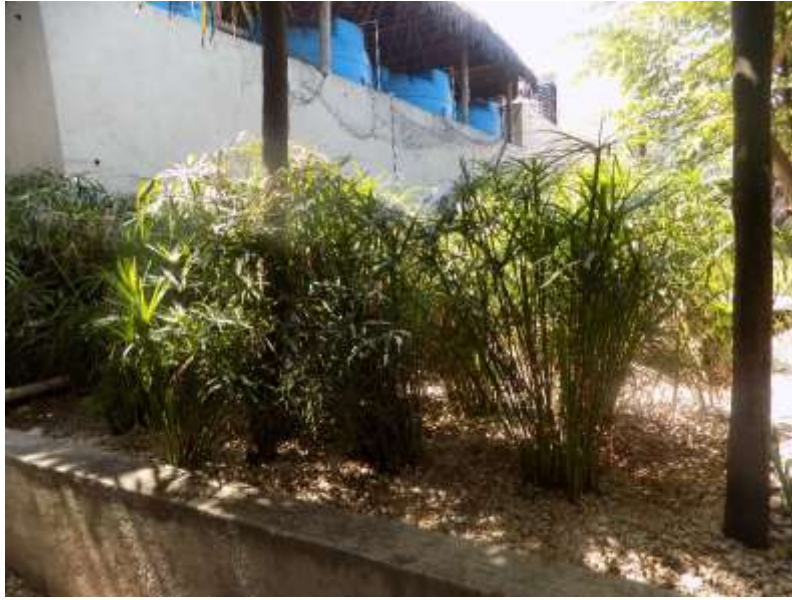
Figura VIII. 9 Sistema de Humedal
